EFFECTOS DE LOS SISMOS OCURRIDOS LOS DÍAS 19 Y 22 DE SEPTIEMBRE DE 2022 EN LOS EDIFICIOS A Y B DE LA FACULTAD DE QUÍMICA

Nota técnica preliminar

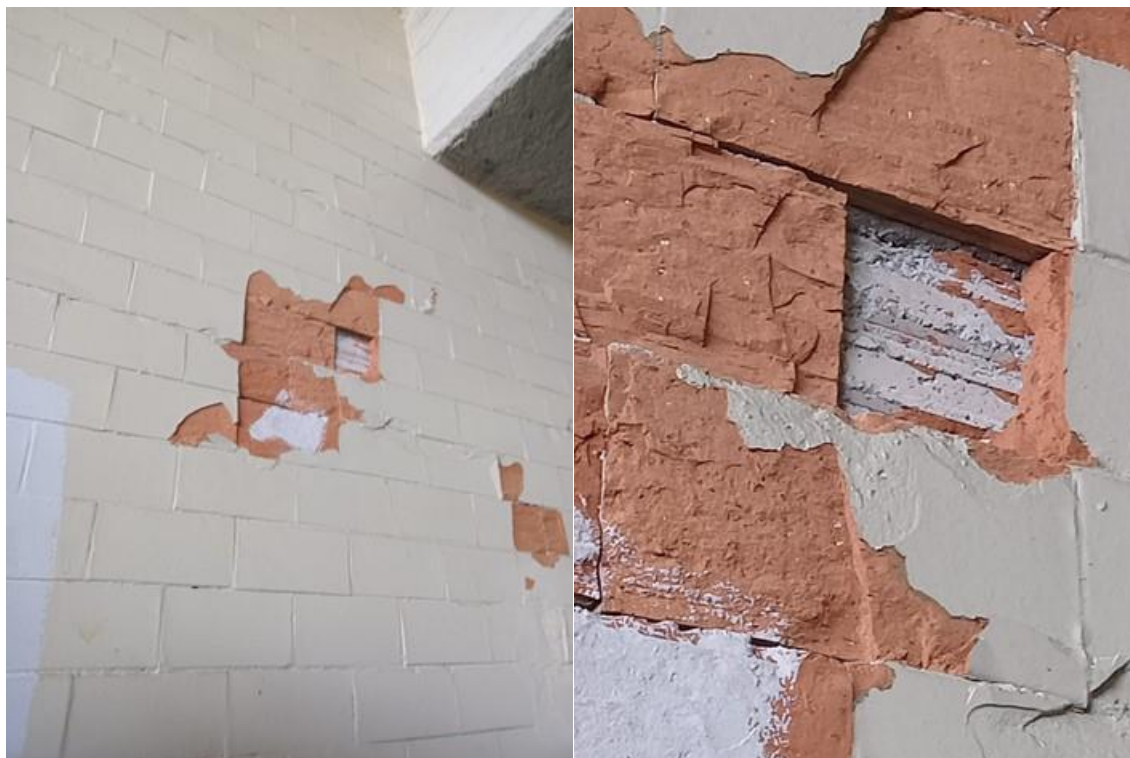
En el edificio A, uno de los muros que confinan la escalera presenta desprendimiento local del recubrimiento (figura 1), este daño no fue ocasionado por los sismos ocurridos esta semana y no constituye riesgo alguno para la estabilidad de la estructura; asimismo, se detectó el desprendimiento parcial del recubrimiento de reparación añadido en la base de una columna (figura 2), en donde también pudo apreciarse que el acero de refuerzo presenta problemas de corrosión (figura 3), este desprendimiento, aunque se atribuye a los sismos de esta semana, tampoco tiene influencia en la seguridad del inmueble.

Figura 1. Edificio A. Daños existentes en cubo de escaleras. Desprendimiento parcial del recubrimiento (fachaletas) de muros.

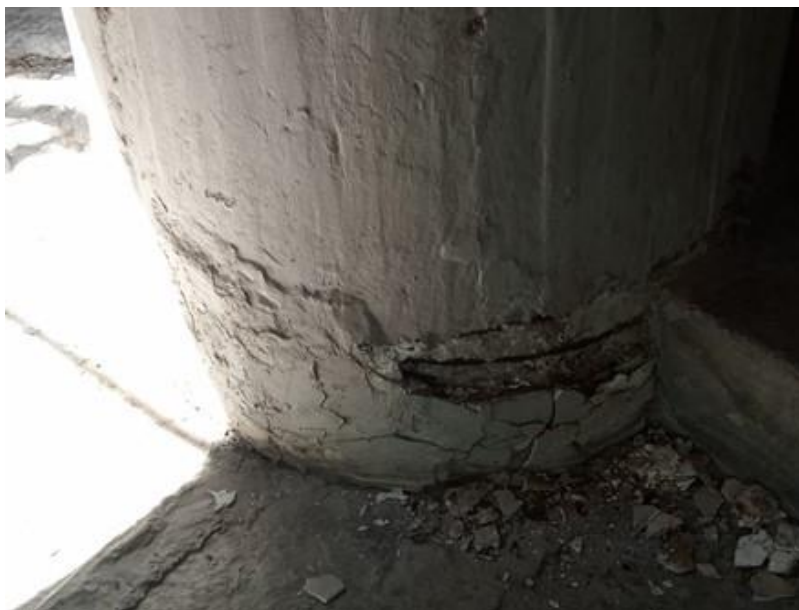
Figura 2. Daño en base de columna. Fractura y desprendimiento de resane, previamente perdió recubrimiento

Con relación al tema de corrosión identificada en la base de la columna, éste no tiene relación con los sismos, pero deberá prestársele atención especial. Por lo que se sugiere revisar las condiciones en las que se encuentran las columnas similares de planta baja, debido a que por varias décadas las bases de estos elementos han estado expuestas a la humedad y a los productos de limpieza que suelen contener sustancias agresivas tanto para el concreto como para el acero de refuerzo, debe tenerse presente que la capacidad de las columnas para tomar la acción del sismo depende en buena medida del acero de refuerzo.

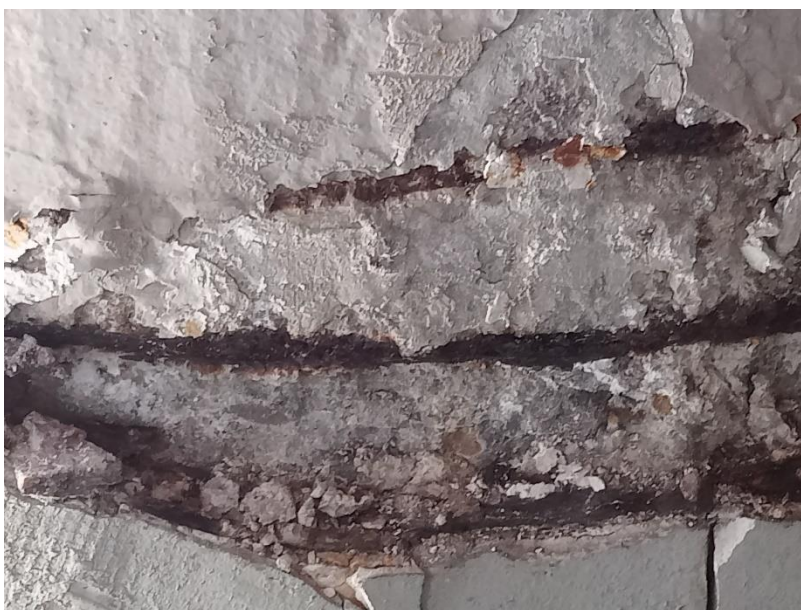
Figura 3. Edificio A. Confinamiento de acero expuesto en base de columna con alto grado de oxidación y corrosión.

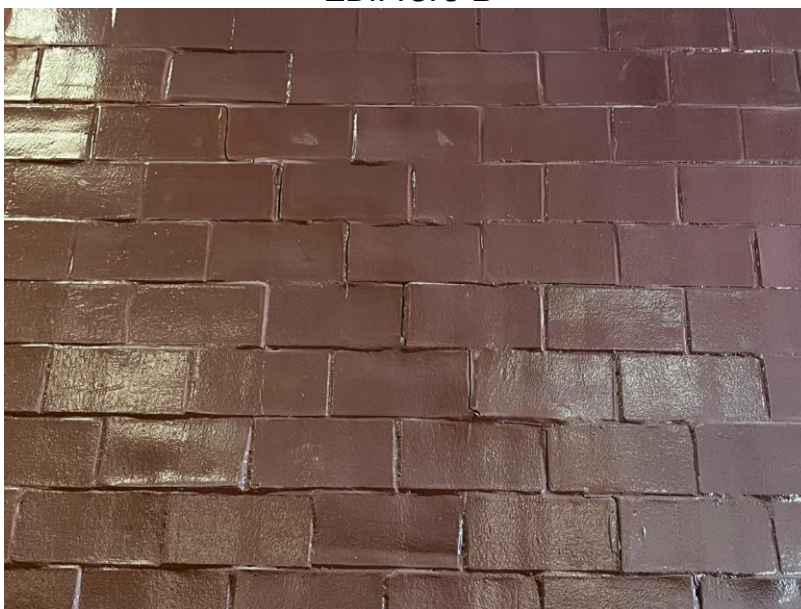
En el edificio B se observó una grieta diagonal en un muro divisorio del segundo nivel (figura 4), que también se refleja en el azulejo del baño (figura 5), por parte de la facultad se mencionó que no existe certidumbre sobre la fecha en la que se

produjo el daño; es decir, se desconoce si éste ocurrió con los sismos de esta semana o con alguno previo, las características de la grieta sugieren que ésta apareció a consecuencia de los sismos de 2017. Este daño no tiene influencia significativa en la seguridad del inmueble, se atribuye en buena medida a la interacción que se produjo en aquel sismo entre el muro de mampostería y la estructura principal de concreto que es más flexible; sin embargo, no se encontró evidencia de que el daño se hubiese acentuado con los dos últimos sismos.

Figura 4. Edificio B. Fisura en muro divisorio de tabique vidriado, cara poniente, 2º nivel.

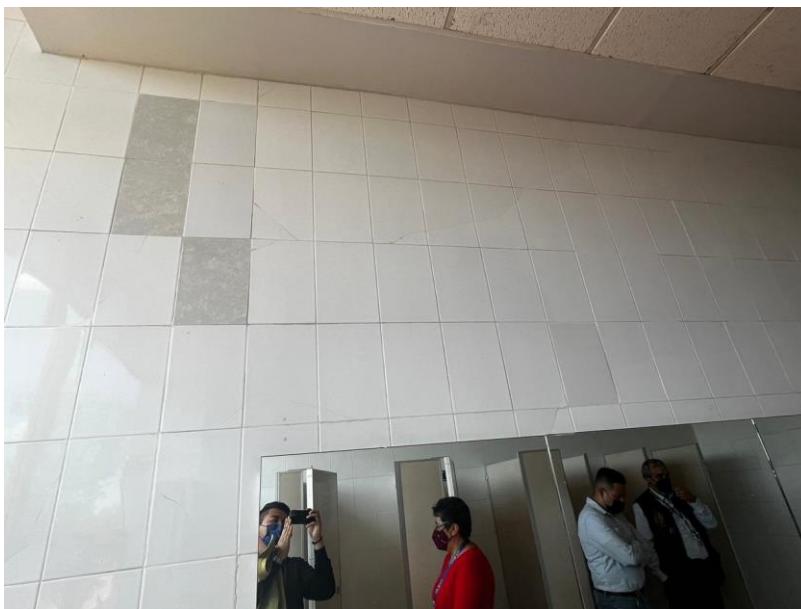
Figura 5. Edificio B. Fractura del recubrimiento del muro divisorio de tabique vidriado, 2º piso, cara oriente.
